KeContact P30 Station de recharge Software Release Notes V 1.18

Document: V 1.18

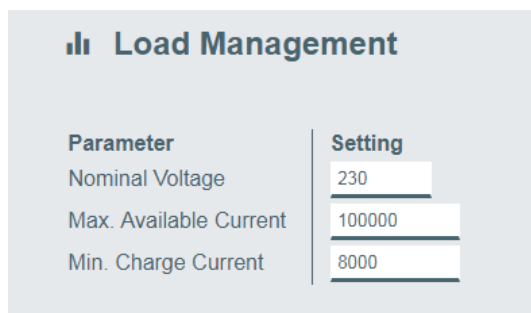
Il est maintenant possible de sélectionner les valeurs maxi et mini de courant et de saisir de nouvelles valeurs.

The screenshot shows a web interface titled "Load Management" with a table of parameters and their settings.

Parameter	Setting
Nominal Voltage	230
Max. Available Current	100000
Min. Charge Current	8000

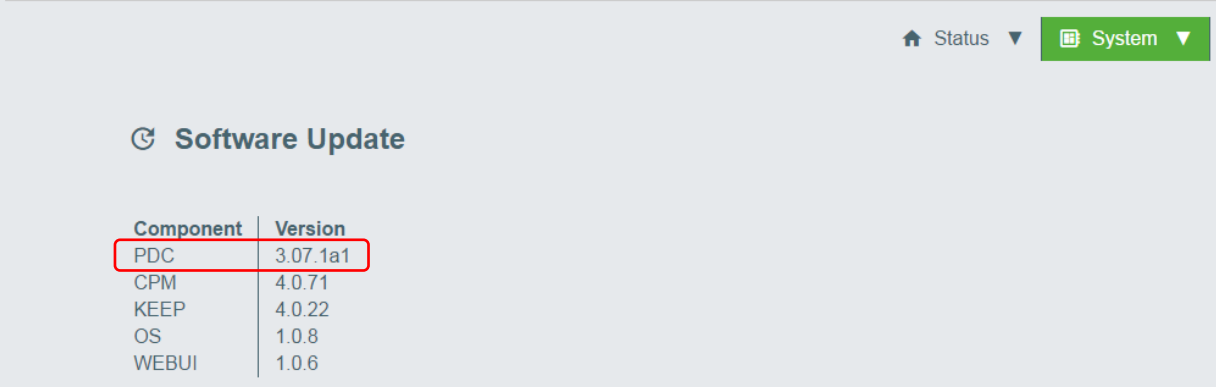
27.3.4 Interface web – visualisation du firmware

La version du firmware de PDC a été ajoutée.

Software Update

Component	Version
PDC	3.07.1a1
CPM	4.0.71
KEEP	4.0.22
OS	1.0.8
WEBUI	1.0.6

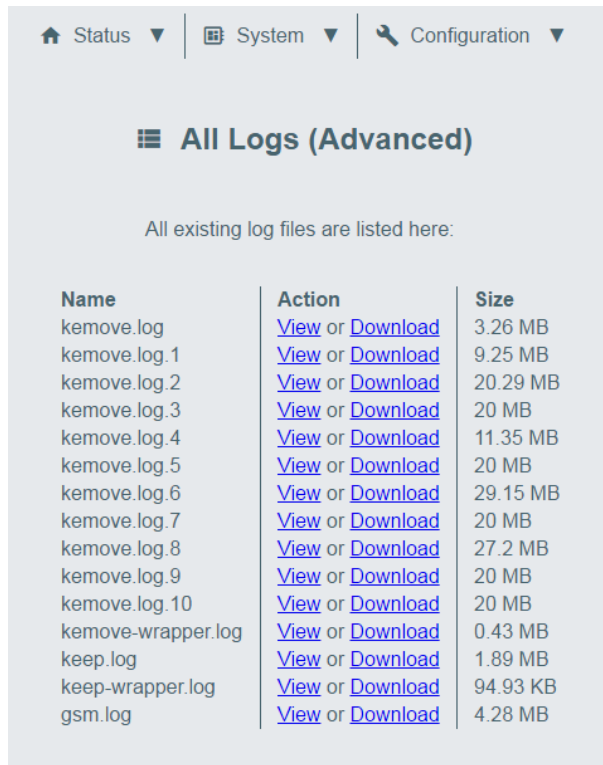
Ci-dessous un aperçu de ce que peut voir un utilisateur en cliquant sur « All Logs »

Name	Action	Size
kemove.log	View or Download	3.26 MB
kemove.log.1	View or Download	9.25 MB
kemove.log.2	View or Download	20.29 MB
kemove.log.3	View or Download	20 MB
kemove.log.4	View or Download	11.35 MB
kemove.log.5	View or Download	20 MB
kemove.log.6	View or Download	29.15 MB
kemove.log.7	View or Download	20 MB
kemove.log.8	View or Download	27.2 MB
kemove.log.9	View or Download	20 MB
kemove.log.10	View or Download	20 MB
kemove-wrapper.log	View or Download	0.43 MB
keep.log	View or Download	1.89 MB
keep-wrapper.log	View or Download	94.93 KB
gsm.log	View or Download	4.28 MB
